Kriminaltechnische Bilddokumentation zur versuchten Flugzeugentführung des Ehepaars Wehage

Bildbericht

versuchten Entführung der linienmäßigen Maschine der
Interflug, Typ AN 24 B, Kennzeichen DM - SBD,
am 10. März 1970

Gefertigt am 22. März 1970 von Hauptmann KUMPF

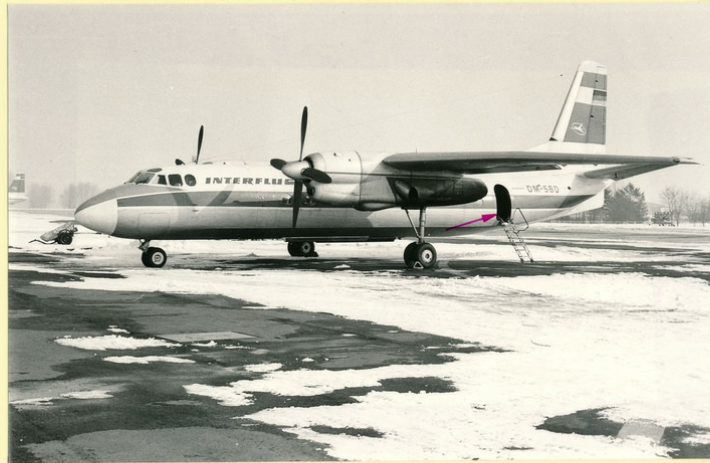
Bild 1 Übersicht der Maschine nach der Landung auf dem Zentralflughafen Berlin-Schönefeld
Pfeil - Einstieg in die Maschine.

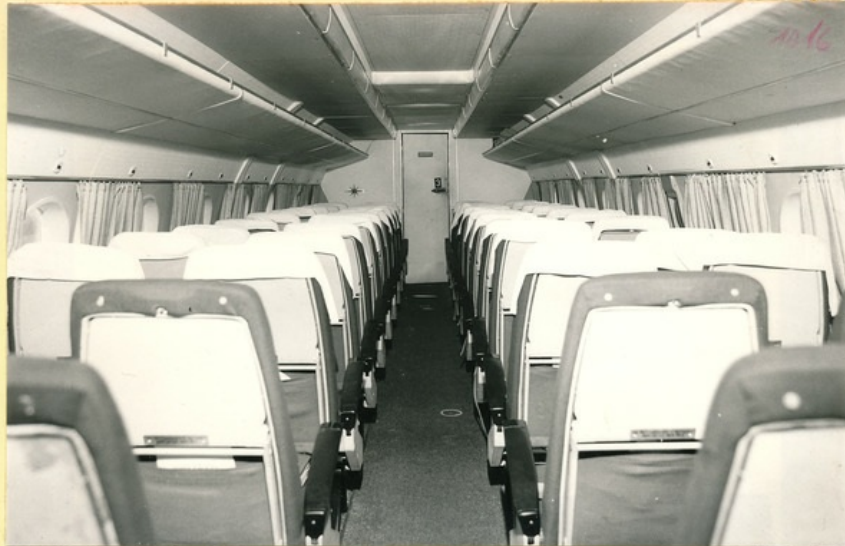
Bild 3 Übersicht der Passagierkabine vom Heckteil zum Cockpit
Ziffer 3 - Einschublöcher in der Tür zum Cockpit
(Fracht- und Gepäckraum) siehe Bild 8 bis 10.

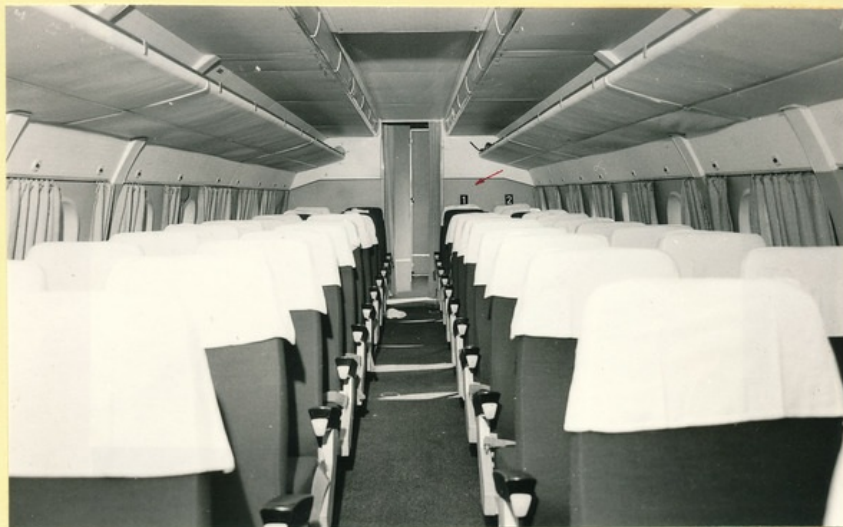
Bild 4 Übersicht der Passagierkabine vom Cockpit zum Heckteil
(Bordbüfett)
Ziffer 1 u. 2 - Sitz 12 B und 12 A
(Sitzplätze der Täter).

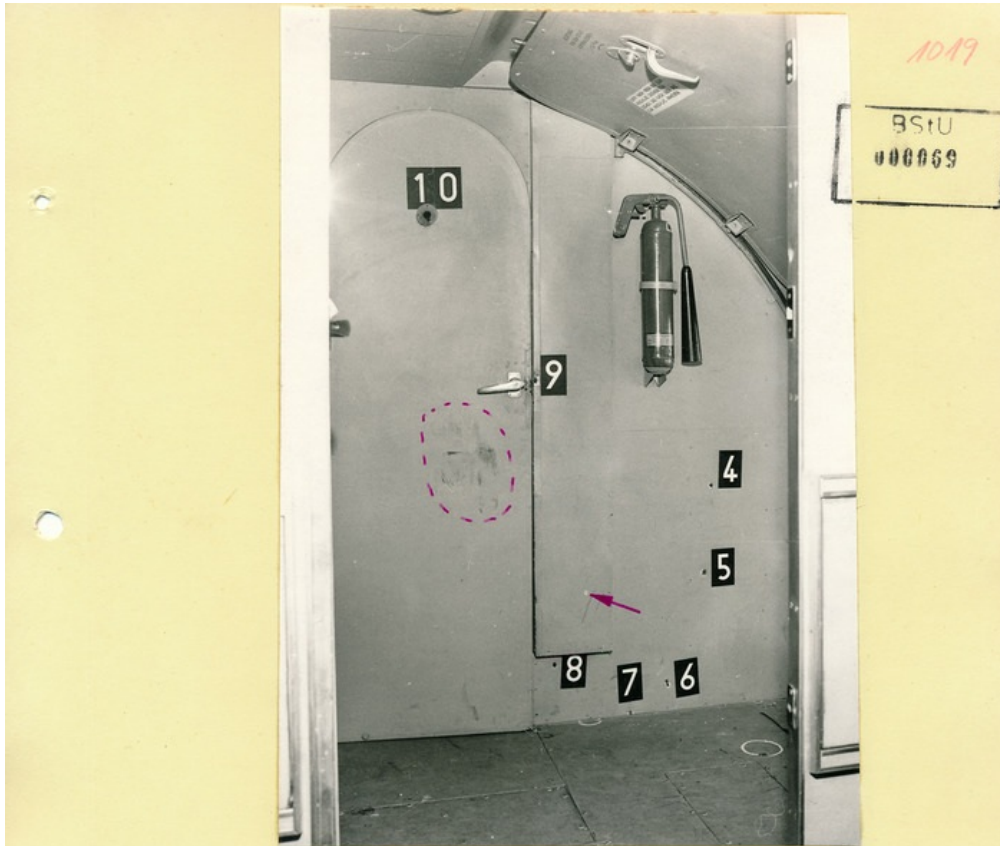
Bild 12 Übersicht der Tür und Trennwand vom Fracht- und Gepäckraum zur Pilotenkanzel gesehen
Ziffer 4 bis 8
Einschußlöcher von den Durchschüssen der Tür von der Passagierkabine zum Cockpit (Fracht- und Gepäckraum), Bild 8 bis 10,
Ziffer 9
Einschußlöcher bzw. Projektilaufschlagstellen (siehe Bild 13 und 14),
Ziffer 10
Einschußloch durch den Türspion
Pfeil - Einschußloch erst nach Abnahme der Wandverkleidung als Einschußloch erkannt.
Markierter Bereich - mehrfach überlagerte Schuhabdruckspuren.

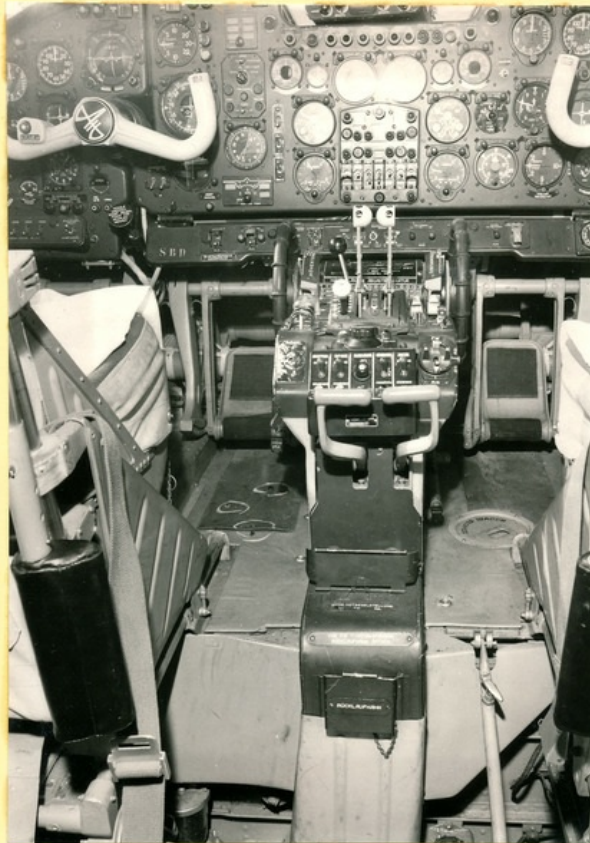
Bild 18 Unterer Teil der Pilotenkanzel, vorn
rechts, neben dem Kommandantensitz,
markierte Bereiche - Teile vom Radio-
kompaß.

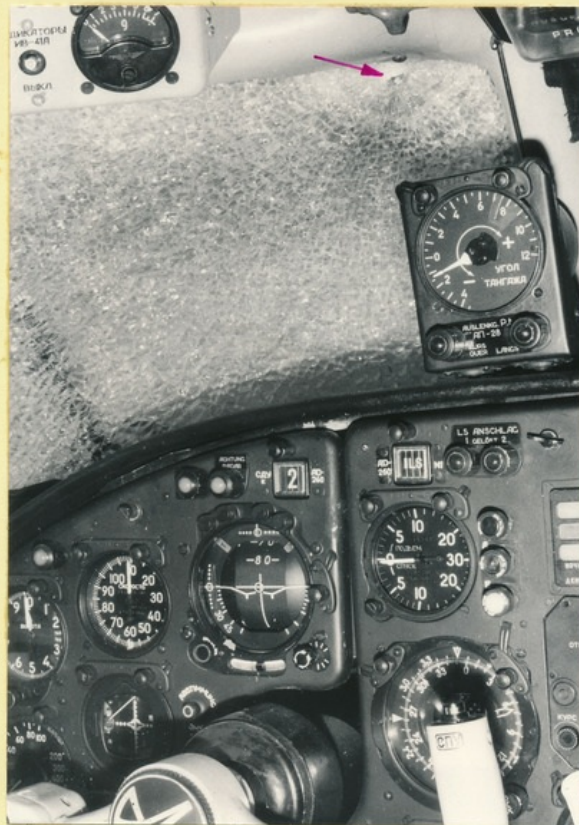
Bild 19 Nahaufnahme der durch Schußeinwirkung in kleine Kristalle gesprungenen Frontscheibe vor dem Kommandantensitz
Pfeil - Projektilaufschlagstelle.

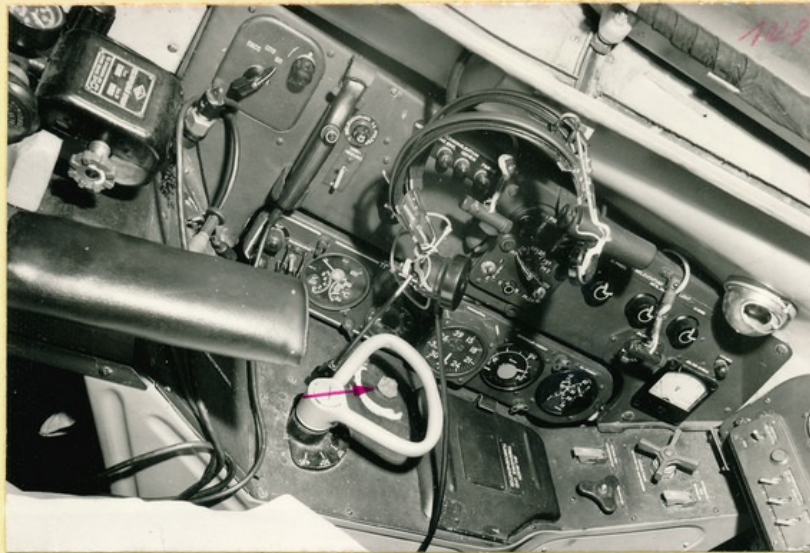
Bild 20 Bereich links vom Kommandantensitz
Pfeil - Glassplitter.

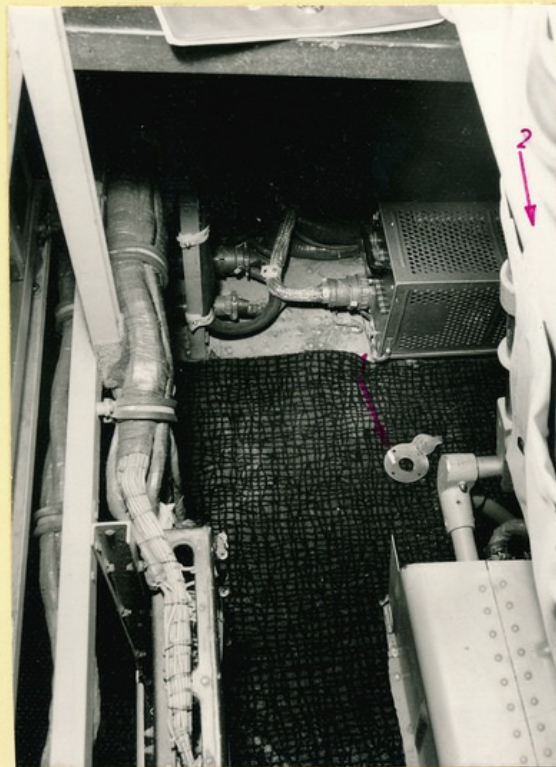
Bild 21

Bereich links
unterhalb des
Kommandanten-
sitzes -
Innenblende
vom Türspion
(Bild 22).

Pfeil 1

Innenblende,

Pfeil 2

Rückteil des
Kommandanten-
sitzes.

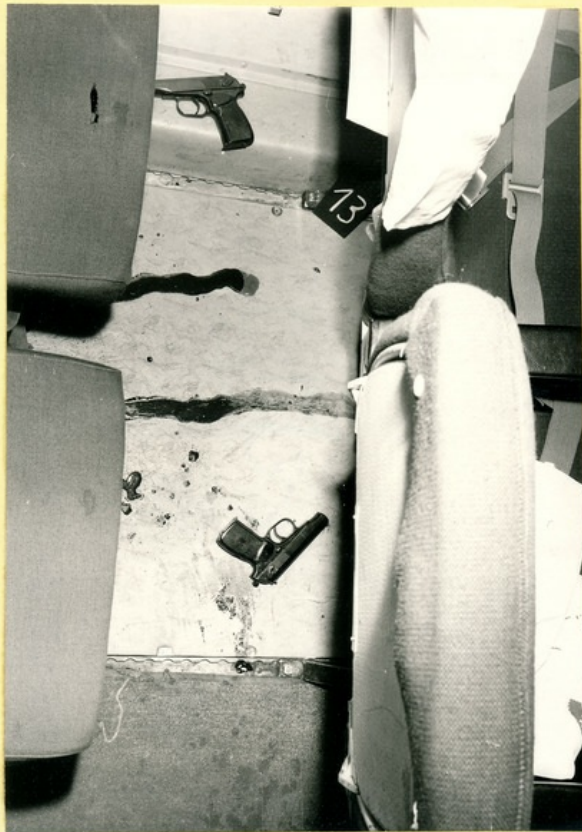
Bild 24 Rekonstruktionsaufnahme von der Lage der
Pistolen auf dem Fußboden der Passagier-
kabine, zwischen den Sitzen 12 AB und 11 AB.
Zwischen den Pistolen Blutabrin-, Tropf-
und Wischspuren.
Ziffer 13 - Fundort einer Hülse unter dem Sitz 11 A
(siehe Bild 25).

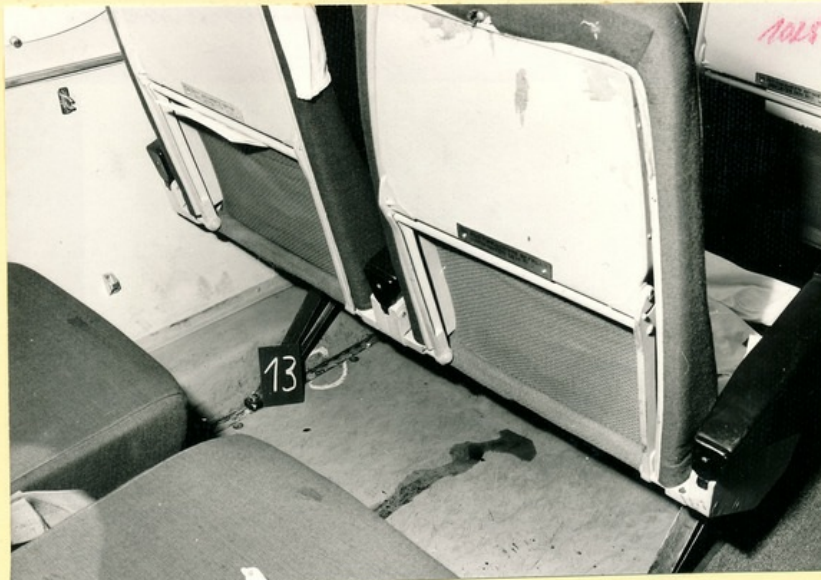
Bild 25 Fundort einer Hülse unter dem Sitz 11 A in der linken Führungsschiene.
Ziffer 13 - Hülse.

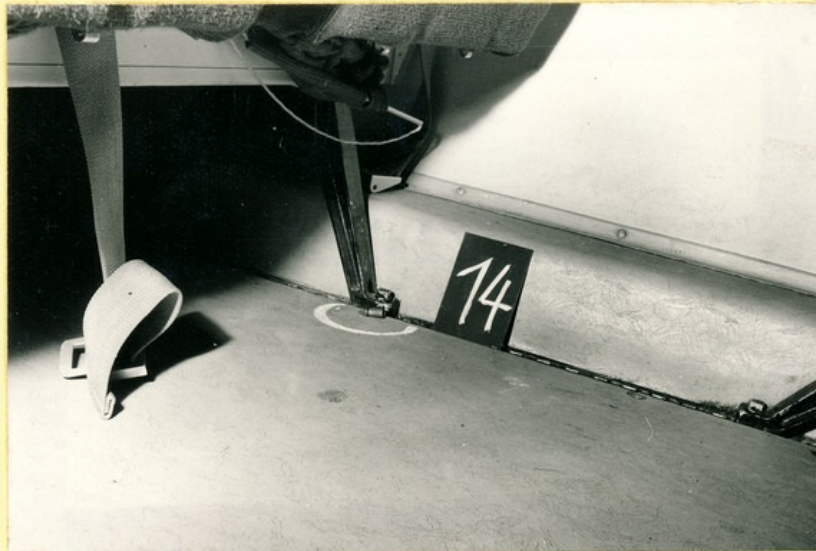
Bild 26 Fundort einer Hülse neben der Führungsschiene unter dem Sitz 10 A.
Ziffer 14 - Hülse.

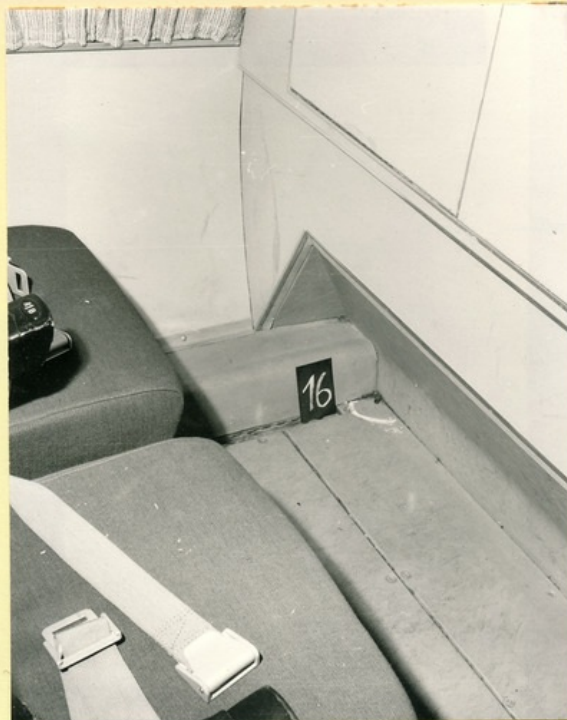
1026
Bild 28

Fundort einer
Hülse an der
Trennwand der
Passagierkabine
zum Fracht- und
Gepäckraum, vor
Sitz 1 A.

Ziffer 16 -
Hülse.

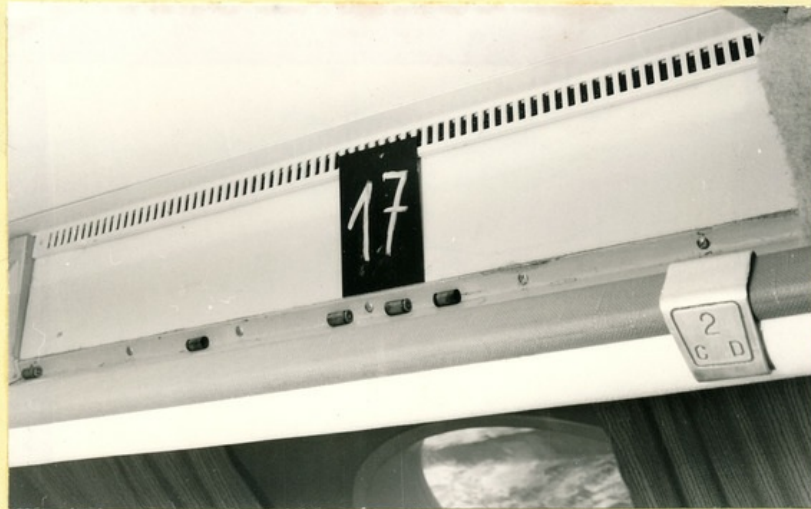
Bild 29 Nahaufnahme der Hülsen in der Hutablage, wie Bild 27 -
Ziffer 17, in Höhe der Sitze 1 D bis 2 D.

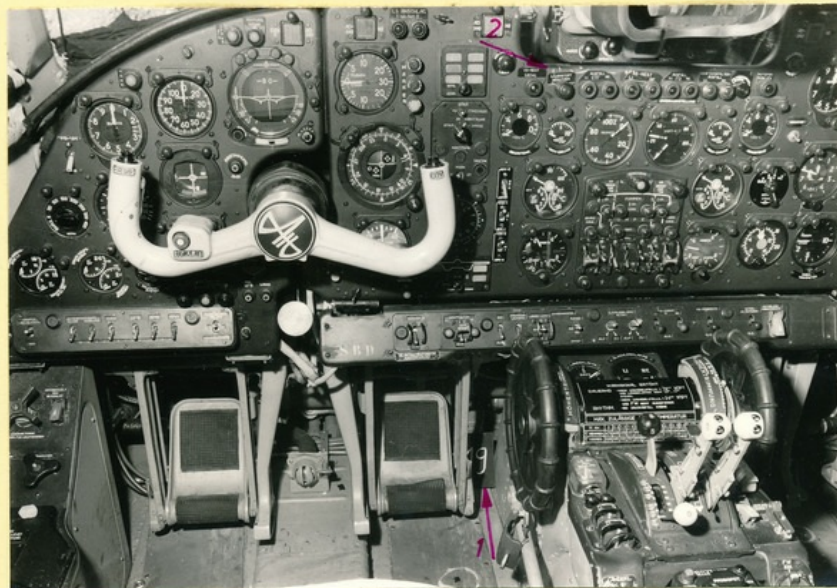
Bild 31 Bereich der Armaturen vor dem Kommandantensitz.
Pfeil 1 - Ziffer 19, Fundort eines Projektilkernes,
Pfeil 2 - Beschädigungen und Kratzer.
